Utredning – Dricksvattenanläggningen.

Ljungabolets

byggnadspians samfällighetsförening

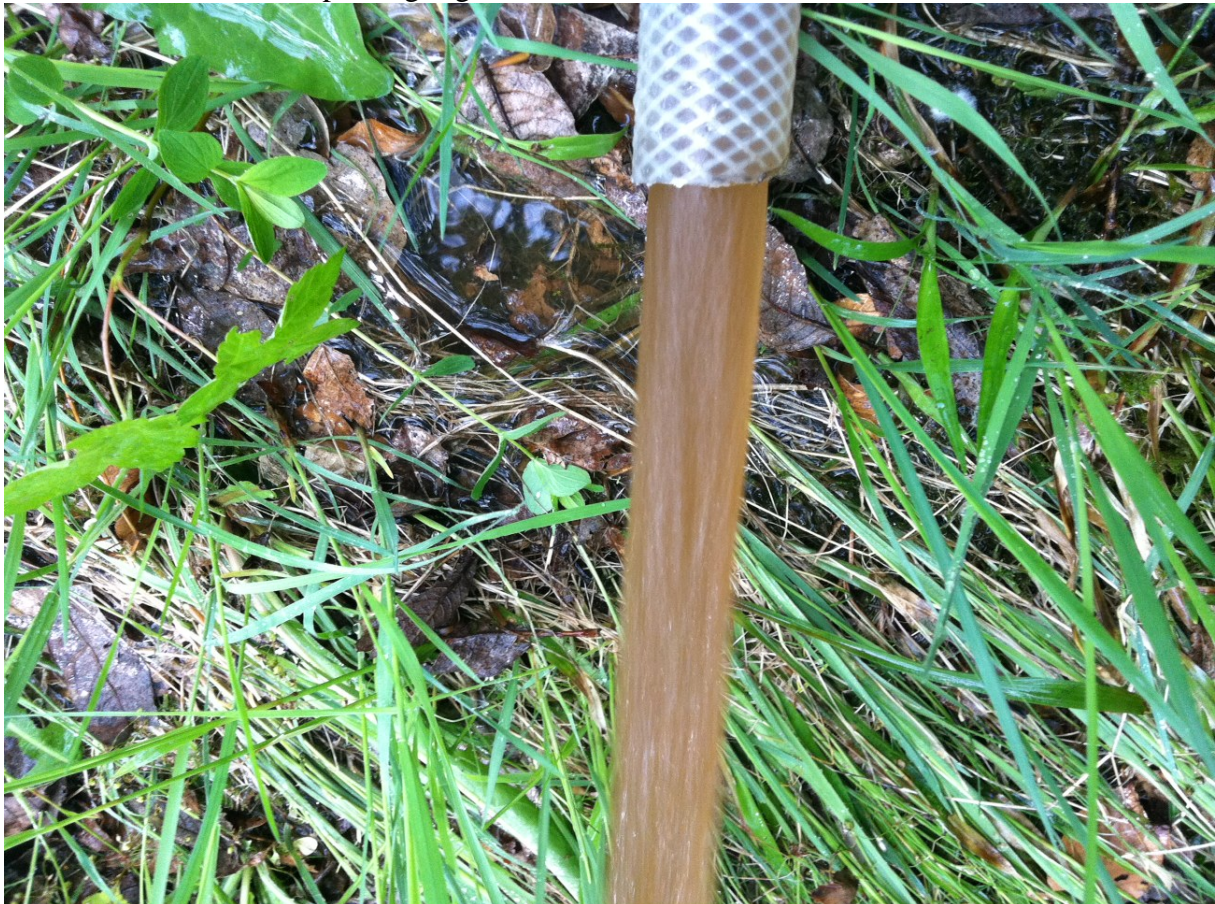
Spolas och rengöres regelbundet. Vattenrören rengöres. Därutöver har de spolats med högtryck och slamsugits vid ett par tillfällen under åren till en kostnad mellan 6.000 – 15.000 kronor. Vid årets första spolning såg det ut så här:

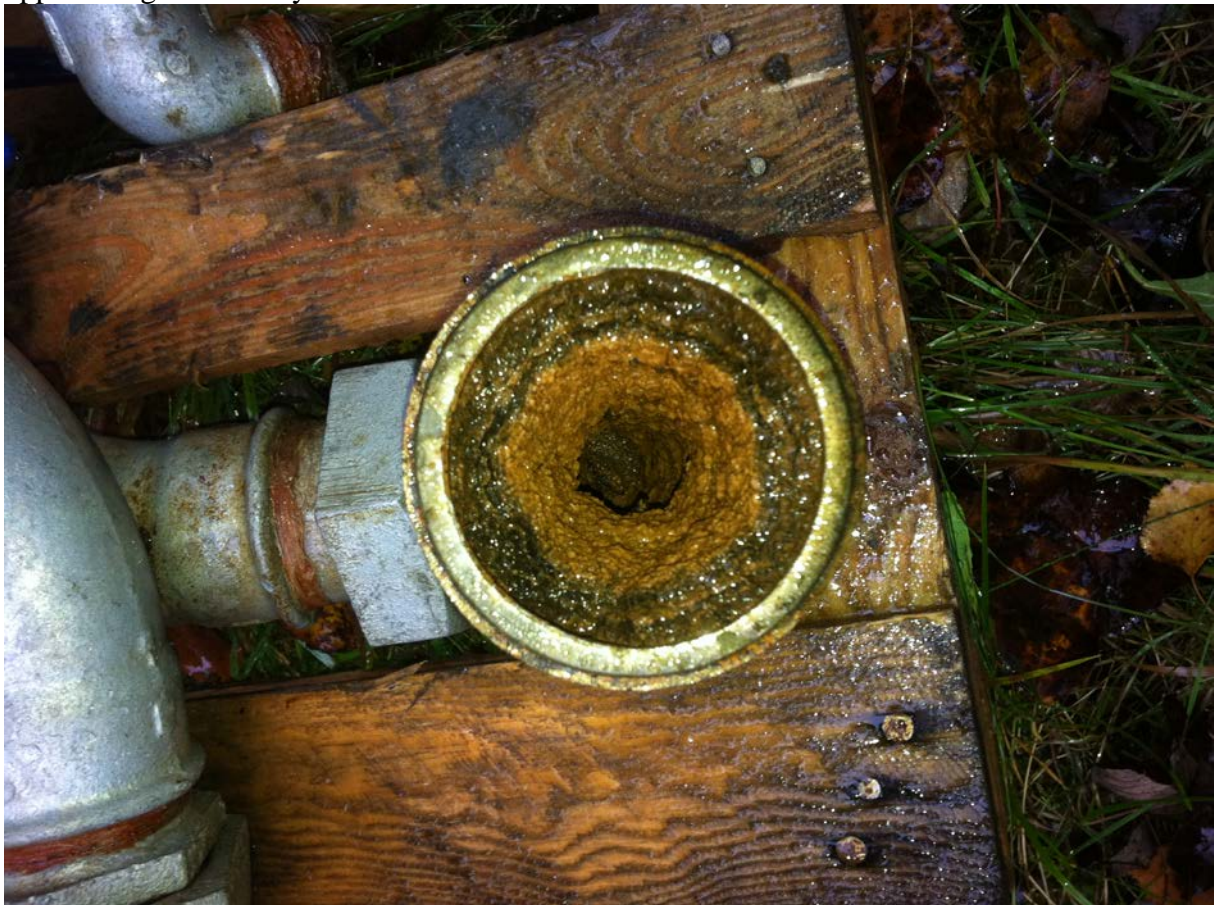
Beräkningarna har visat att filtreringen inte fungerar. Orsaken till de förhöjda järnhalterna efter filtret beror på att de inte blir returspolade med rätt kapacitet. Kapaciteten vid filtrering skall vara 46 liter/minut/filter och 225 liter/minut/filter vid returspolning. Vår anläggning är inte avpassad för dessa värden och den normalt använda pumpen Grundfoss SP8A-15 klarar inte uppgiften. Smutspartiklarna spolas inte bort utan blir kvar i filtermassorna. Vid s.k. tryckslag (hastiga på eller avslagning av pumpar, exempelvis vid oregelbundet vattenuttag) och/eller backspolning, trycks smuts från filterna ut i ledningarna och orsakar den förorening i vattnet som medlemmarna iakttagit och klagat på. Igensatta rör och kopplingar kan öka risken för tryckslag. Så här ser rörkopplingen ut från pumpen in i vattenverket. Den blev uppenbarligen inte utbytt 2008.

Ca 80% av röret är igensatt av avlagringar.

Efter det att denna rapport slutförts, har vi haft ett akut haveri i vattenverket. En av hydrofortankarna sprang läck och vattenfylld pumphuset. För tillfället innebär det att vi endast har en hydrofortank i arbete så kapaciteten har halverats. Att inkommande rörkoppling är starkt igensatt har påverkat tryckmätarna på hydrofortankarna som tvingats slå till och från oavbrutet vilket påverkat och försvårat att få rätt tryck i tankarna.

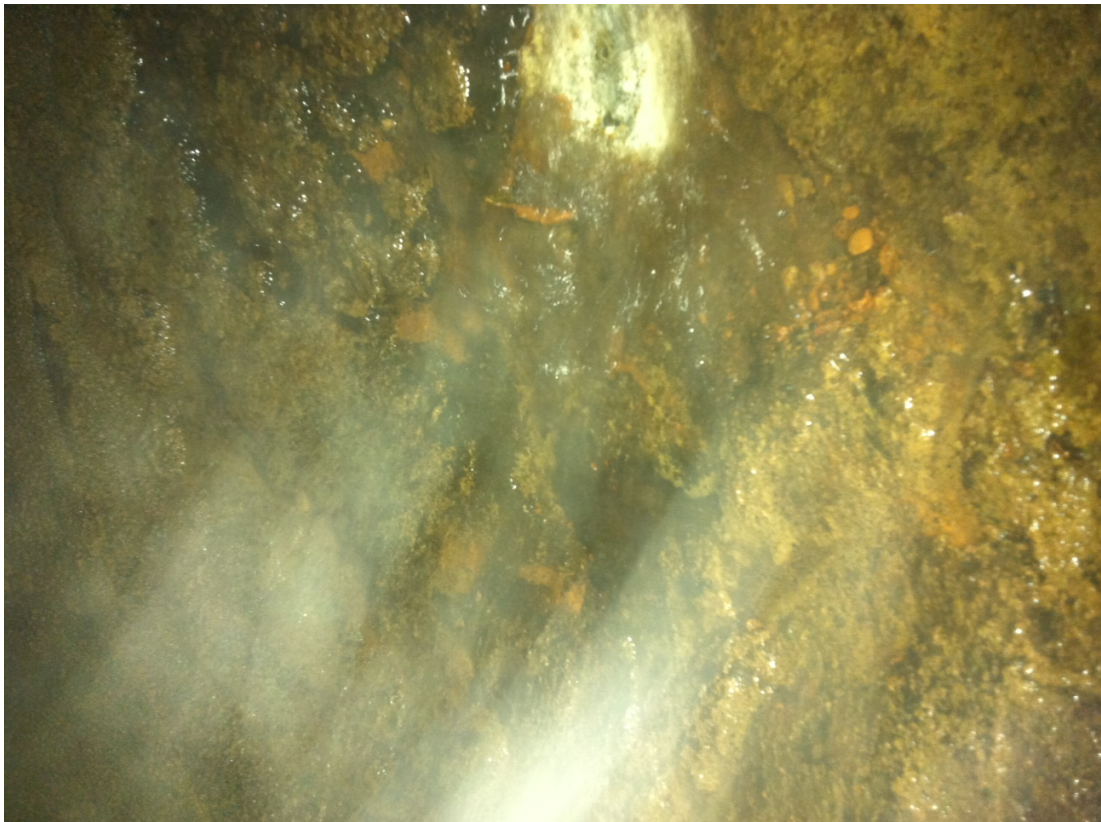
Arbetet med att återställa kapaciteten pågår. Det har visat sig, vid invändig fotografering, att båda hydrofortankarna, som är 35 år gamla, är starkt upprostade. Vi tvingas därför byta båda.

Detta underhållsarbete måste vidtas så snart leverantörerna kan påta sig uppgiften. Risken bedöms annars vara stor att vi får ett större haveri som kan äventyra vattenförsörjningen under lång tid.
